TÁC ĐỘNG CỦA BIẾN ĐỔI KHÍ HẬU ĐẾN CHẤT LƯỢNG ÁO ĐƯỜNG MỀM Ở KHU VỰC BẮC TRUNG BỘ

THE IMPACTS OF CLIMATE CHANGE ON THE FLEXIBLE PAVEMENT IN NORTH CENTRAL COAST OF VIETNAM

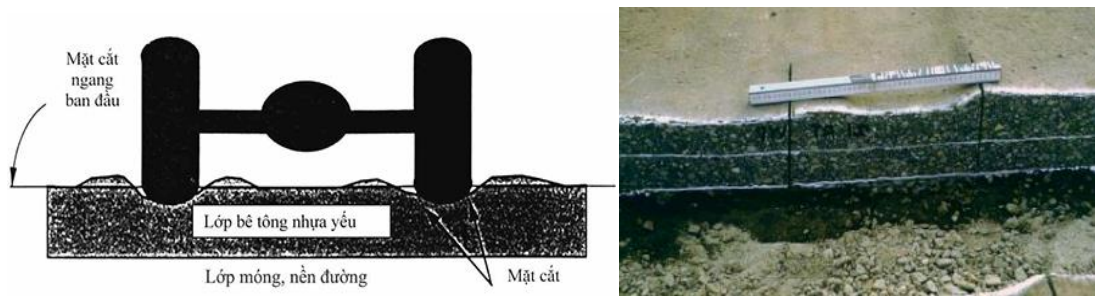
Hình 4. Mô tả biến dạng mặt đường và mặt cắt ngang mặt đường bị biến dạng.

Trường hợp thứ hai, khi nhiệt độ mặt đường quá cao (vượt xa nhiệt độ thiết kế lớp mặt là 60°C), vật liệu BTN bị mềm hoá do bittum chảy dẻo, làm giảm lực liên kết giữa hạt cốt liệu và làm cho các lớp ADM bị biến dạng, tách lớp, xô dồn khi xuất hiện lực hãm của xe. Hình 4 mô tả lớp mặt ADM bị chảy dẻo hình thành các mô đôn dọc 2 bên vết bánh xe. Nguyên nhân gây biến dạng là do cường độ chống cắt trượt của lớp BTN giảm ở điều kiện nhiệt độ bề mặt cao và tải trọng xe. Hậu quả của các hiện tượng nêu trên là các dạng hư hỏng như (1) HLBVX, (2) chảy nhựa, (3) lún sóng và (4) xô dồn như tổng hợp ở Bảng 2.

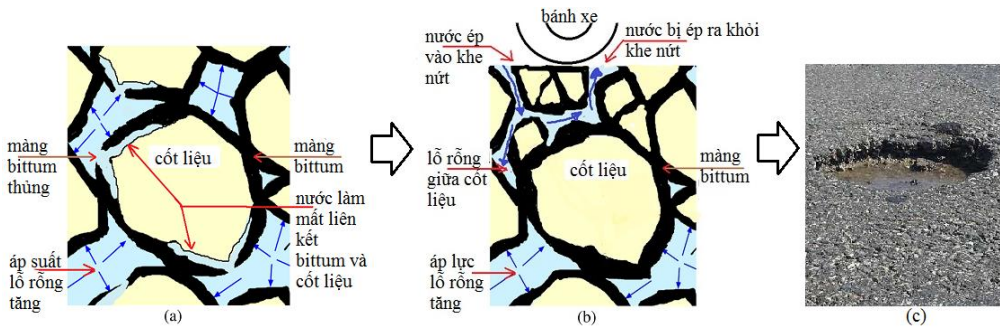
Bảng 3 tổng hợp các dạng hư hỏng AĐM do biến đổi lượng mưa gây ra. Trường hợp thứ nhất, cốt liệu của BTN có thể bị ẩm trong quá trình chế tạo, cùng với sự xuất hiện các lỗ rỗng trong lớp BTN do quá trình thi công do lu lèn không đạt độ chặt thiết kế, dưới tác dụng của tải trọng xe làm áp lực lỗ rỗng gia tăng, cộng với sự liên kết của màng bittum với cốt liệu và bột khoáng rất kém do hơi ẩm làm cốt liệu mất hoàn toàn khả năng liên kết với màng bittum, dẫn đến vật liệu BTN bị phân rã (Hình 5.a). Bên cạnh đó, khi biên độ chênh lệch nhiệt độ ngày đêm quá lớn làm xuất hiện các rạn nứt tế vi bên trong vật liệu BTN do co ngót vì nhiệt. Khi gặp điều kiện có nước mặt, dưới sự tác động trùng phục của tải trọng dưới bánh xe đi tới, nước bị bánh xe dồn ép vào trong các khe nứt như nêm thuỷ lực làm phát triển, mở rộng các khe nứt. Khi bánh xe đi qua thì gần như ngay lập tức hút nước cùng vật liệu BTN bị phân rã ra khỏi các khe nứt (Hình 5.b). Dưới tác dụng trùng phục của tải trọng xe, đặc biệt là xe quá tải và nhiệt độ cao càng làm vật liệu bị phân rã mạnh, gây mất mát vật liệu và hình thành các dạng hư hỏng như các ổ gà (Hình 5.c) và tách lớp hay rỗ tổ ong như tổng hợp ở Bảng 3.

Hình 5. Mô tả cơ chế hư hỏng AĐM do hơi ẩm, nước mặt và tải trọng bánh xe.
